# RIABILITAZIONE FOGNARIA

## INTERVENIRE SU OPERE DI IMPORTANZA STORICA

Un lavoro su un collettore di età romana nel pieno centro di Pavia, eseguito nell'ottobre del 2007 con tecnologia No-Dig, permette di mettere a fuoco una serie di aspetti molto critici che si legano a questo genere di interventi.

L'intervento di riabilitazione descritto in queste pagine è stato eseguito nell'ottobre del 2007, nel pieno centro storico della città di Pavia su commessa dell'ASM Pavia Spa, appaltatore l'impresa IN.TE.CO. Srl di Vimercate, e ha interessato un tronco del collettore fognario che corre al di sotto di Corso Strada Nuova, tra la via Calatafimi e la via Varese. La lunghezza del tratto riabilitato è di circa 175 metri. Si tratta di un progetto estremamente rappresentativo a causa delle molte criticità che in esso ricorrono.

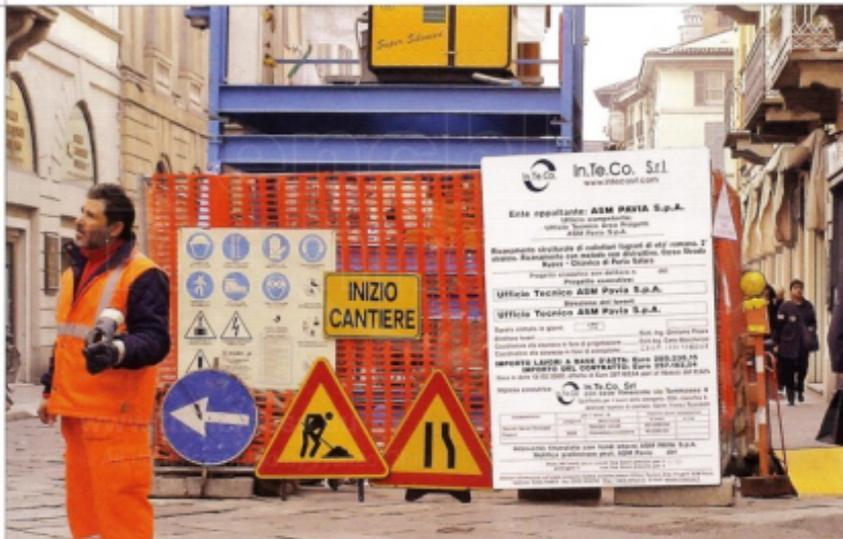
**FIGURA 1:**  
IL CANTIERE  
INSTALLATO  
LUNGO CORSO  
STRADA NUOVA  
PER LA  
RIABILITAZIONE  
NO-DIG DEL  
COLLETTORE  
FOGNARIO DI  
EPOCA ROMANA

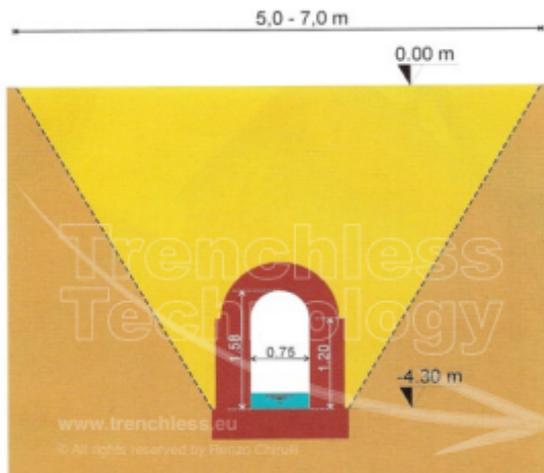
FIGURA 2: SEZIONE TIPO DEL COLLETTORE RIABILITATO

ni di laterizio largo 75 cm, con pareti di spalla alte 120 cm e copertura a volta con sezione trasversale ad arco a tutto sesto (l'altezza in chiave è quindi pari a circa 158 cm +/- 5 cm). Il fondo del canale si trova ad una profondità media dal piano stradale intorno ai 4,3 metri. Ciò significa che qualsiasi intervento operato con tecniche tradizionali (ad esclusione della semplice inonatura delle pareti operata dall'interno), avrebbe comportato l'apertura di una profonda trincea a cielo aperto con larghezza della sezione di scavo (a livello del piano stradale) assai ampia (variabile tra i 4 ed i 7 metri a seconda della tecnica di scavo utilizzata). Ciò oltre a comportare la chiusura al traffico, totale o parziale, della strada, avrebbe certamente avuto ricadute pesanti sulla fruibilità anche solo pedonale della strada ed ovviamente sulle attività commerciali, di trasporto, ecc., con costi indiretti, a carico della collettività, estremamente elevati. Occorre altresì osservare che con tecniche tradizionali, l'intervento avrebbe richiesto tempi di esecuzione stimabili in almeno 8-10 settimane, con costi uguali se non superiori a quelli che è stato invece

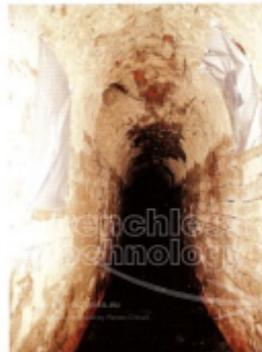
FIGURA 3: LA SEZIONE INIZIALE DEL COLLETTORE POCO PRIMA DELL'INTERVENTO

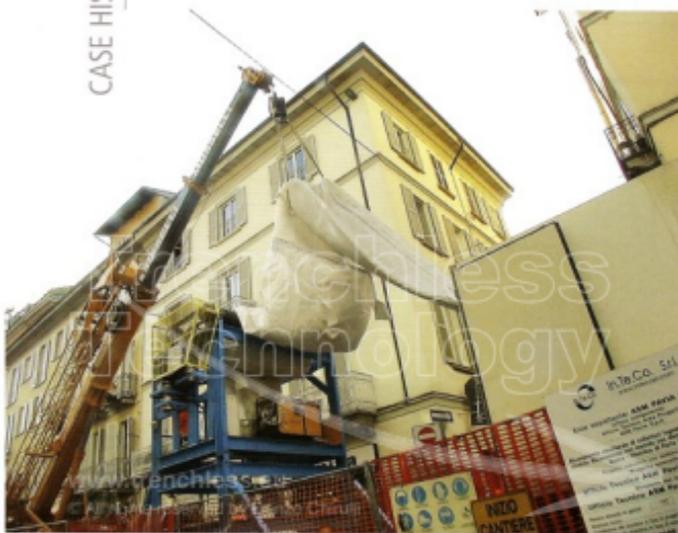
FIGURA 4: UNA FASE DELL'INSERIMENTO DEL LINER NEL COLLETTORE

Per installare, lungo i 175 metri del tronco in esame, il preliner (che è uno specifico tubolare plastico dello spessore di pochi decimi di millimetro, posto in aderenza alle pareti del collettore) e per invertire il liner vero e proprio (che è anch'esso un tubolare, spesso chiamato calza o guaina, in questo caso in feltro poliesteri impregnato con resina poliesteri), sono occorse nel complesso circa 15 ore. Il ciclo termico, necessario ad attivare e far sviluppare le reazioni che portano all'indurimento della resina (reticolazione), ha richiesto invece circa 16 ore. Il calore necessario alla reticolazione della resina è stato somministrato portando in temperatura e mantenendo in costante circolazione (attraverso un ciclo termico a gradini, sia in riscal-

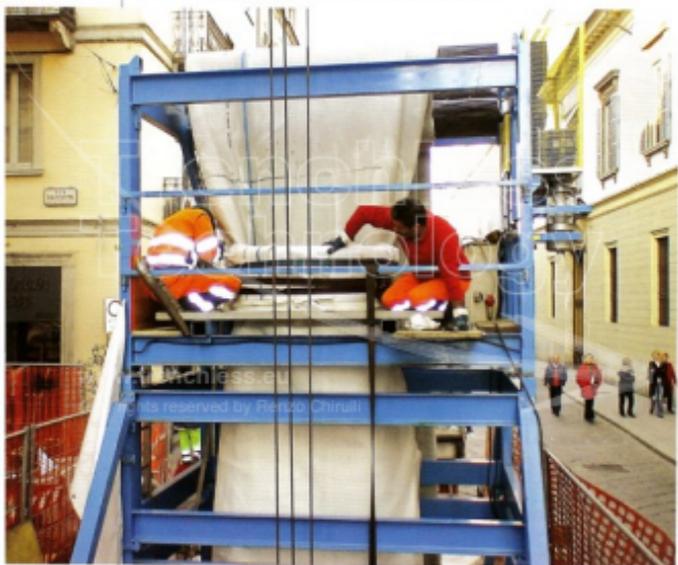
FIGURA 5: PARTICOLARE DELL'ANELLO DI INVERSIONE PER L'INSERIMENTO DEL LINER NEL COLLETTORE MEDIANTE COLONNA D'ACQUA

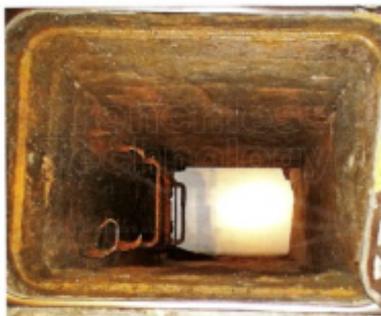
FIGURA 6: LA PARETE DEL PRELINER VISTA DA UN POZZETTO DI ISPEZIONE INTERMEDIA, DURANTE IL CICLO TERMICO

reticolazione in sito mediante somministrazione di calore (acqua calda). L'applicazione di un preliner plastico si è resa necessaria per proteggere le pareti interne del collettore di epoca romana, e per limitare la propagazione in atmosfera degli odori tipici derivanti dalla resina poliesteri impiegata in questo genere di lavorazione.

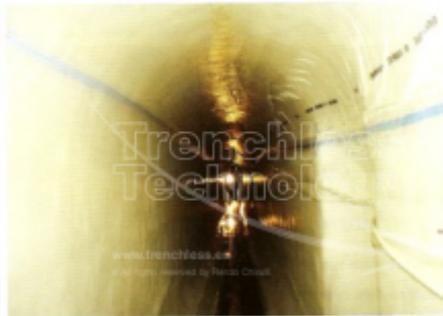
FIGURA 7: IL COLLETTORE AL TERMINE DELL'INTERVENTO DI RIABILITAZIONE. IL NUOVO TUBO ADERISCE PERFETTAMENTE ALLE PARETI DEL COLLETTORE PREESISTENTE.

Ed infatti dopo appena 36 ore, dall'inizio dell'intervento, era già possibile accedere al collettore risanato, per documentare il risultato finale, tecnicamente eccellente, costituito da un nuovo tubo in resina, costruito in perfetta aderenza alle pareti interne del collettore preesistente, avente uno spessore di appena 21 mm, e capace di assolvere a funzioni idrauliche e strutturali. Questo nuovo tubo, la cui durata è per norma superiore ai 50 anni, è capace di resistere alle sollecitazioni derivanti dal peso delle terre e dal traffico, ed ovviamente non solo ripristina la perfetta impermeabilità delle pareti, ma migliora significativamente le caratteristiche idrauliche del condotto (abbattendo notevolmente la scabrezza), operando, in più, un perfetto isolamento sia chimico che strutturale del preesistente condotto di epoca romana.

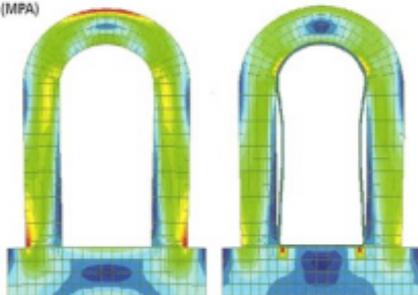
Plate Stress: VM (MPa)

ANALISI AGLI ELEMENTI FINITI PER IL CALCOLO DELLO SPESSORE DEL LINER

La particolare forma delle fognature romane (sezione rettangolare con copertura a volta - altezza media della condotta 170-180 cm e larghezza media 70-80 cm) ha richiesto il ricorso a modelli di calcolo più raffinati di quelli stabiliti dalla norma ASTM F 1216, per il dimensionamento dello spessore del liner. A questo scopo l'Università di Pavia, su richiesta di ASM Pavia, ha sviluppato un modello ad elementi finiti, basandosi su alcune sezioni tipo ricorrenti, che garantisce un adeguato supporto alla scelta degli spessori minimi da applicare nel CIPP. Ne è scaturito un interessante filone di approfondimento e ricerca tuttora in corso. Ad oggi ASM Pavia ha riabilitato, mediante CIPP, circa il 20% dei 9 chilometri di canali fognari di epoca romana.
